โครงการออกแบบปรับปรุงอาคารโรงแรมแสงทอง อ.ธาตุพนม จ.นครพนม

วาทศิลป์ นิลภักตร์, สุวิชา เบญจพร

สาขาวิชาสถาปัตยกรรม คณะสถาปัตยกรรมศาสตร์ มหาวิทยาลัยรังสิต

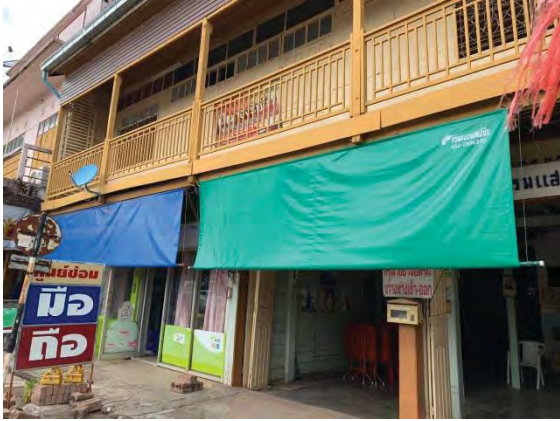
ผลการสำรวจอาคารเดิมพบว่าสภาพเป็นอาคารโครงสร้าง 2 ชั้น พื้นชั้นล่างเป็นปูนชั้นที่ 2 เป็นไม้ โดยโครงสร้างไม้ส่วนใหญ่เริ่มสึกหรือแล้ว เนื่องจากมีปลวกจำนวนมากทำให้พื้นที่บางส่วนผุพังไปบ้าง ปัจจุบันในส่วนของชั้นที่ 2 ไม่ได้เปิดให้ใช้งาน ถูกทิ้งร้างในส่วนของชั้นล่าง ด้านหน้าถูกเปิดให้เป็นพื้นที่เช่าสำหรับร้านค้าทั่วไป ซึ่งอุปสรรคในการสำรวจครั้งนี้คือการที่พื้นที่บางส่วนผุพังจึงทำให้การสำรวจในครั้งแรกเป็นไปได้ยาก แต่ก็สามารถตรวจสอบได้ทั้งหมด พบว่าโครงสร้างไม้บางส่วน จะต้องมีการรื้อและนำไม้ใหม่เข้ามาทดแทนไม้เก่าที่ไม่สามารถใช้งานได้แล้ว เพื่อให้ถูกหลักวิศวกรรมและการก่อสร้างอาคาร

รูปที่ 5 สภาพปัจจุบันโรงแรมแสงทองด้านหน้าอาคาร

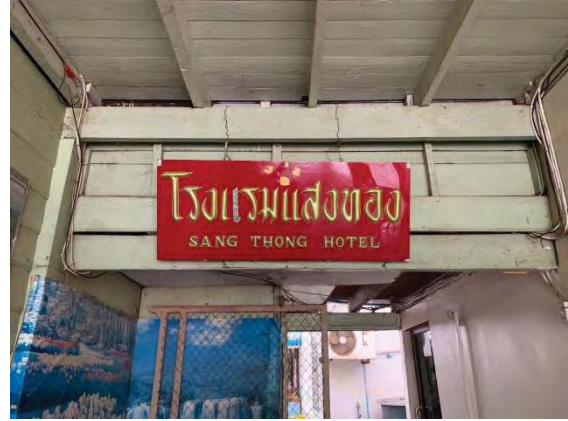
รูปที่ 8 สภาพภายในอาคารโรงแรมแสงทอง

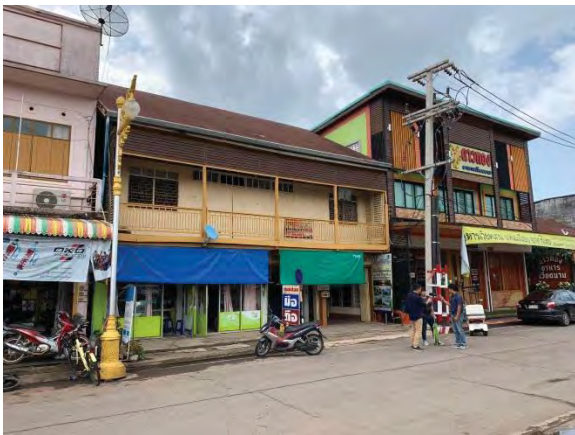
รูปที่ 6 สภาพปัจจุบันโรงแรมแสงทองด้านหน้าอาคารมุกกว้าง

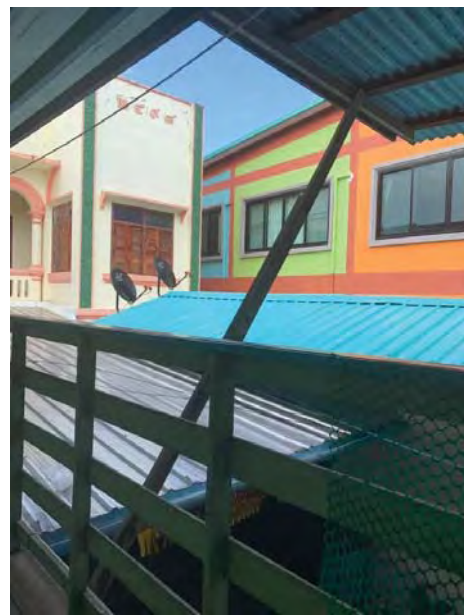
รูปที่ 9 สภาพภายในอาคารโรงแรมแสงทอง

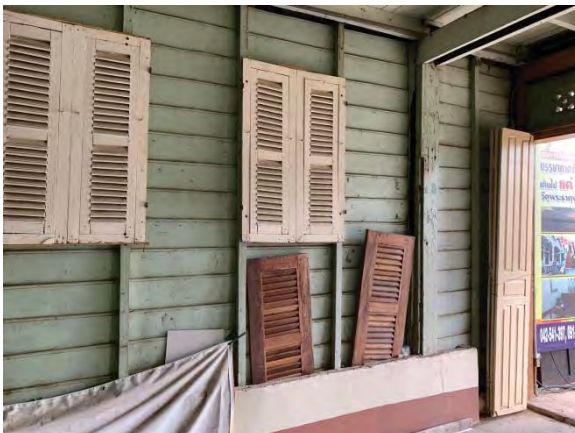
รูปที่ 7 สภาพภายในอาคารโรงแรมแสงทอง

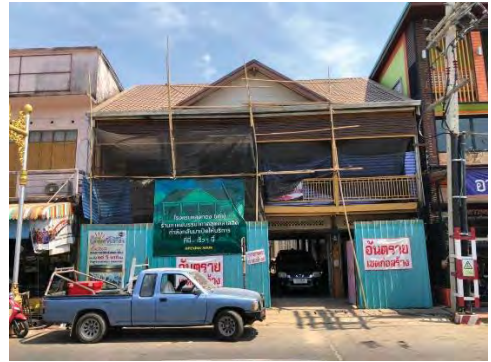
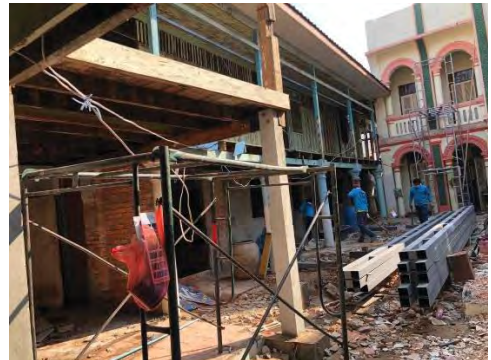
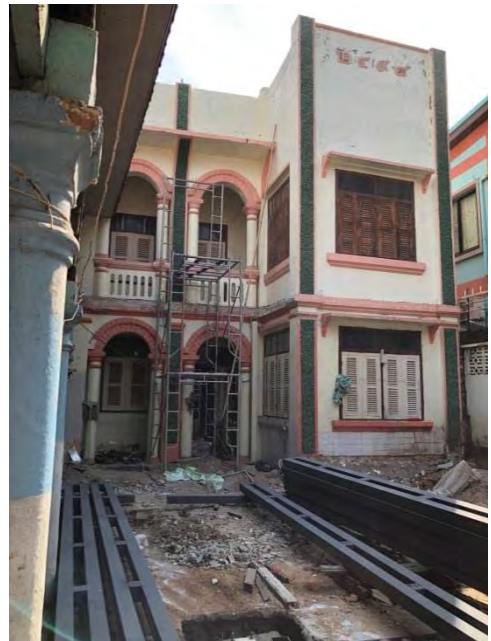
รูปที่ 12 ภาพอาคารที่กำลังดำเนินการปรับปรุงตามการออกแบบ

รายการปรับปรุง	สภาพอาคาร	งานซ่อมแซม
พื้นที่ทำงาน		
ระบบสุขาภิบาล	- ในชั้นที่2ไม่สามารถใช้ระบบสุขาภิบาลได้	- วางระบบสุขาภิบาลใหม่ตามการออกแบบ
โครงสร้างอาคาร		
ฐานราก	- ฐานรากแบบแพ	- เสาค้ำเสา
เสา	- เสาไม้ขนาด 8" x 8" - เสาปูนขนาด 34cm x 34cm	- เสาไม้ขนาด 8" x 8" - เสาปูนขนาด 34cm x 34cm
โครงสร้างพื้น	- คานไม้ 2" x 7" - ดงไม้ 2" x 7" - พื้นไม้ 1 1/2" x 7"	- คานไม้ 2" x 7" - ดงไม้ 2" x 7" - พื้นไม้ 1 1/2" x 7"
โครงหลังคา	- บางส่วนผุพังจากปลวก	- เปลี่ยนใหม่ทั้งหมด
รายการตกแต่ง		
พื้น	- พื้นปูนชั้นที่1 ยังใช้งานได้ทั้งหมด - พื้นไม้ชั้นที่2 เริ่มผุพังจากปลวก	- ใช้พื้นเดิม - เปลี่ยนไม้ใหม่ทั้งหมด
Wall	- ผงปูนชั้นที่1 เริ่มเสียหาย - ผงไม้เริ่มผุพังจากปลวก	- แก้ไขตามการออกแบบใหม่ - ทูบเพื่อเปิดพื้นที่ใช้สอยบางส่วนและใช้วัสดุใหม่
Ceiling	- ฝ้าผุพังจากปลวกเป็นส่วนใหญ่	- เปิดฝ้าแก้ไขปัญหาปลวกและติดตั้งใหม่
Doors and Windows	- ประตูไม้และหน้าต่างไม้เก่าชำรุด	- เปลี่ยนประตูและหน้าต่างไม้ใหม่ทั้งหมด
Roof	- กระเบื้องหลังคามีบางส่วนชำรุด	- ปูกระเบื้องหลังคาใหม่
